TES会中部支部 第130回クレーム事例勉強会

| 品名(拡大写真) | プリント付 白Tシャツ | | | | | | | | | |
| 申し出クレーム内容 | 海で着用後、濡れたままビニール袋へ入れて持ち帰り、夜に洗濯したらプリントが剥がれてしまった。 | | | | | | | | | |

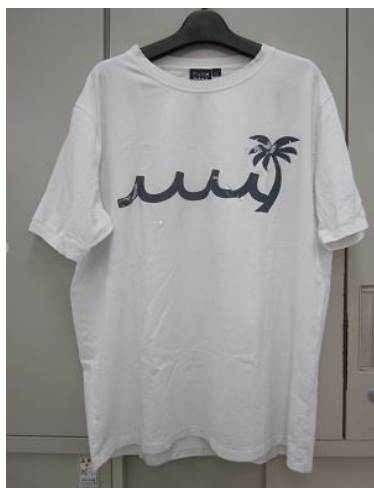
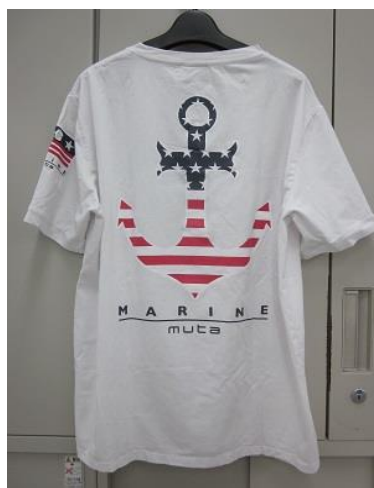
| グループ検討内容 | <ul style="list-style-type: none"><li>・プリントのグレー部分は、今の状態でも押し合わせるとプリント同士が接着する</li><li>・全てのプリントが剥がれているわけではない(部分的に離れている)</li><li>・身生地部分にプリントはくっついていない</li><li>・グレー及び赤のプリントは白色プリントの上に重ねてプリントされている</li><li>・原材料や加工工程に問題があった可能性もあるが、断定はできない</li></ul> <p>[推察]<br/>海水でぬれた状態のまま、クシャクシャにして袋に入れ、夏場の車のトランク内等の相当な高温になる場所に長時間置かれてラバープリントが劣化し、圧着されたプリント同士が融着した。その後家庭洗濯して干す時に融着したプリントを引っ張ったため剥がれた</p> | | | | | | | | | |
| 検査機関検討内容 | <p>観察: プリントはラバープリントである。剥がれたプリントと表面同士が貼り付き、強い粘着力を有している。剥離したプリントは前身頃部分では下地が残っており、袖部分は綺麗に剥離した状態である。乾燥状態の表面にはラバープリント特有の風合いが確認できるものの、プリント同士が重なっても貼り付く様子は見られない。</p> <p>推測: ①申し出内容から製品は海水浴で使用され湿潤状態であり、ビニール袋に入っていたことから綺麗に畳まれていた状態では無く、無造作になっていた。更に、バスタオル等と一緒に詰め込まれ圧力が加わった。</p> <p>②海で着用していたことから季節は夏で温度が高い状態になりえる環境であった。以上のことから、プリントは湿潤状態でプリント同士が合わさり、更に圧力が加わった場合に貼り付きやすくなると推測される。加えて、夏場の高い温度に晒されたことで熱が加わり強い粘着力が発生したものと推測される。剥離については、貼り付いた状態で洗濯を行ったことで発生したものと推測される。</p> <p>原因: 所有者着用後の保管状態。</p> <p>再現試験: 実用洗濯(貼り付きや剥離が発生するのか)、L0846水試験(湿潤状態でプリント同士を合わせ圧力を加える。乾燥後、剥がした際に粘着や剥離が発生するのか)、L0854昇華試験(熱が加わることで粘着力が増すのか)</p> | | | | | | | | | |
